おもちゃ病院 修理カルテ 修理対応記録

受付No. :	6-02-② (1/2)	受付日	6月22日	修理担当：由井／東郷
依頼者名：	H.Y 様	依頼者住所：枚方市藤阪元町		
おもちゃ名	トイストーリー ブルズアイ（ウッデイの愛馬）			
申告内容	スイッチを押しても音が出ない			
故障原因	電池の液漏れにより、漏れた液が結晶化している 電池端子および音声基板の汚れ、腐食が原因と推定			
当日処置	電池端子部分の清掃、内部基板と周辺の清掃で音は出るようになった。 内部の縫製部分を修復のため東郷Dr.持ち帰り。			
修理対応経過 修理内容など	<p>本体を持ち帰るも、音が出たり、出なかったりと動作が不安定。 スイッチ周辺の基板を再度チェックしたところ、液漏れによると思われる基板周辺の腐食が甚だしく銅箔が断線寸前、はんだ付けの外れかけリード線の内部導体の黒化腐食・断線 がいたるところに見られたので基板の除去（スイッチの配線用で部品取り付けは無い）、スイッチ交換、リード線の付替えを行った。</p> <p>電池とスイッチ周辺の修理は完了したが、馬内部の部品や配線の不良は胴体の分解が困難なため確認できていない。 馬のいななきなどの音声は正常に鳴るようになった。</p> <p>しかし、正常時の動作が判らないので完全に動作しているかは不明。 ネットを探しても、ブルズアイに関する修理参考情報はほとんどない。</p>			
修理結果	修理完了			
費用請求	100円（スライドスイッチ付替え）			
修理品写真（外観、故障箇所、修理箇所 など） その他特記事項				
<p>ブルズアイは前頁ウッデイの愛馬 （販売元のHPより）</p> <div style="display: flex; justify-content: space-around; align-items: center;"> <div style="text-align: center;">   </div> <div style="text-align: center;">   </div> </div>

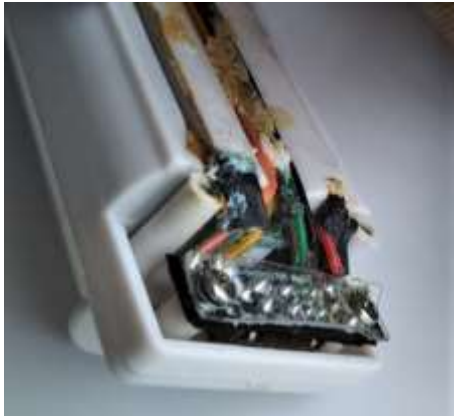
スイッチ基板 (汚れ除去後)

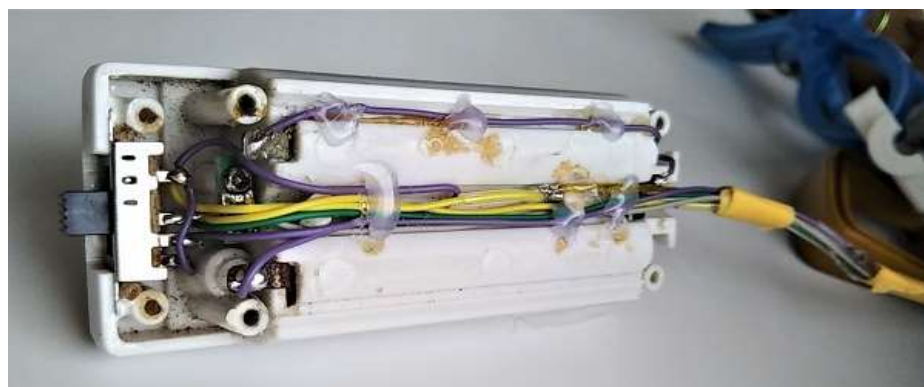
基板除去・スイッチ取り換え、リード線付け替え後

スイッチ取付レイアウトの関係で、取付位置を表面から側面に変えた
