おもちゃ病院 修理カルテ 修理対応記録

受付No. :	7-09 (1/2)	受付日	7月27日	修理担当：山本、東郷	
依頼者名：	E.K 様	依頼者住所：	枚方市伊須山町		
おもちゃ名	オルガン（というよりも音の出る鍵盤付きおもちゃ）				
申告内容	音が出ない				
故障原因	基板のDC入力ラインの銅箔切れ メンブレンスイッチの断線及び接触不良（汚れ）など 全体に部品劣化が激しい				
当日処理	内部分解、各部を目視チェックしたが異常箇所は見当たらなかった 東郷Dr.持ち帰り				
修理内容など	銅箔切れ → 切れた部分をはんだ付け接合しようとしたが、銅箔の幅が細くまた、レジストではんだ接合が困難、回路を迂回して別の場所同士をリード線で繋いだ。 なお、音は出るが鍵盤などのメンブレンスイッチの接触不良が4カ所 太鼓の内部のメンブレンスイッチの箔の切断2カ所 などの修理 スピーカーの断線しかかり → スピーカー交換 また、リード線はんだ付け部がすべて切れかかり、全部付け替えた				
修理結果	修理完了				
費用請求	100円（24φスピーカー交換）				
修理品写真（外観、故障箇所、修理箇所 など） その他特記事項					
<div style="display: flex; justify-content: space-around; align-items: flex-start;"> <div style="text-align: center;">

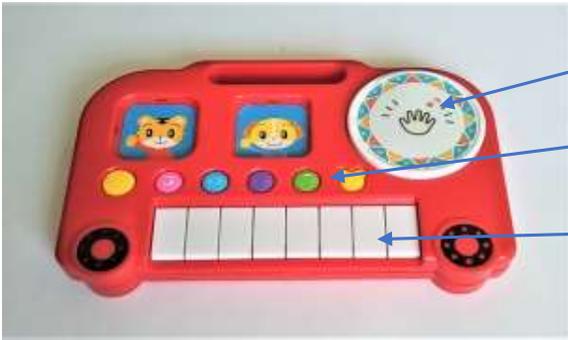
</div> <div style="text-align: left;"> <p>太鼓</p> <p>音の選択（5種）</p> <p>鍵盤</p> </div> </div> <div style="display: flex; justify-content: space-around; align-items: flex-start;"> <div style="text-align: center;">

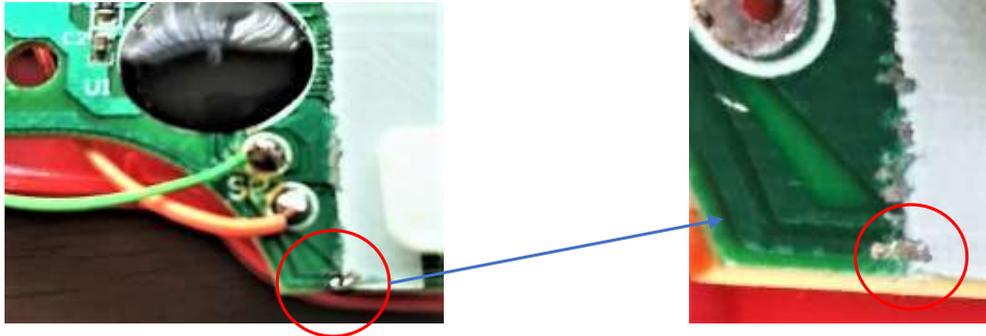
銅箔切れ修理

銅箔切断部（見づらい）

はんだ、又は導電性接着剤で接合を試みたが、困難
回路を迂回して別の場所でリード線で接続した

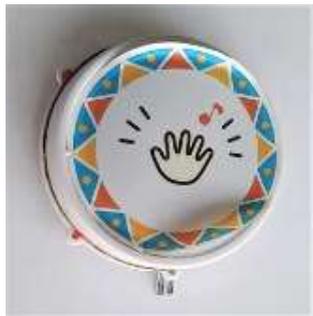
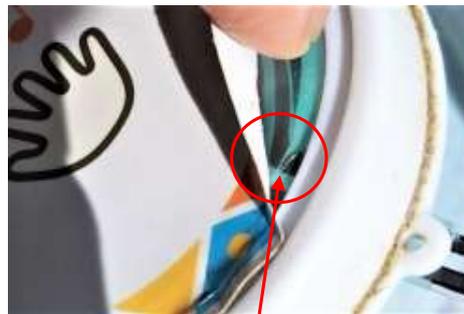
太鼓のメンブレンスイッチの接合部切断修理

接続線の断線箇所例

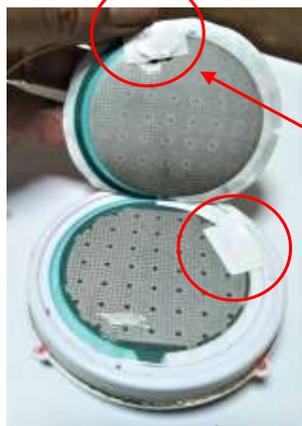
スイッチ（接点）部分を開いた図

この部分に銅板を導電性接着剤で付けて
リード線で電氣的に引き出し、基板に直結した
白のは絶縁のために上から張り付けた
ビニールテープの色（銅板は隠れている）
この部分は押してもスイッチとしては働かないが、
通常は真ん中部分をたたくので問題なし
